2016年4月27日

# 2016年熊本地震視察報告書

(株) アイエムエー

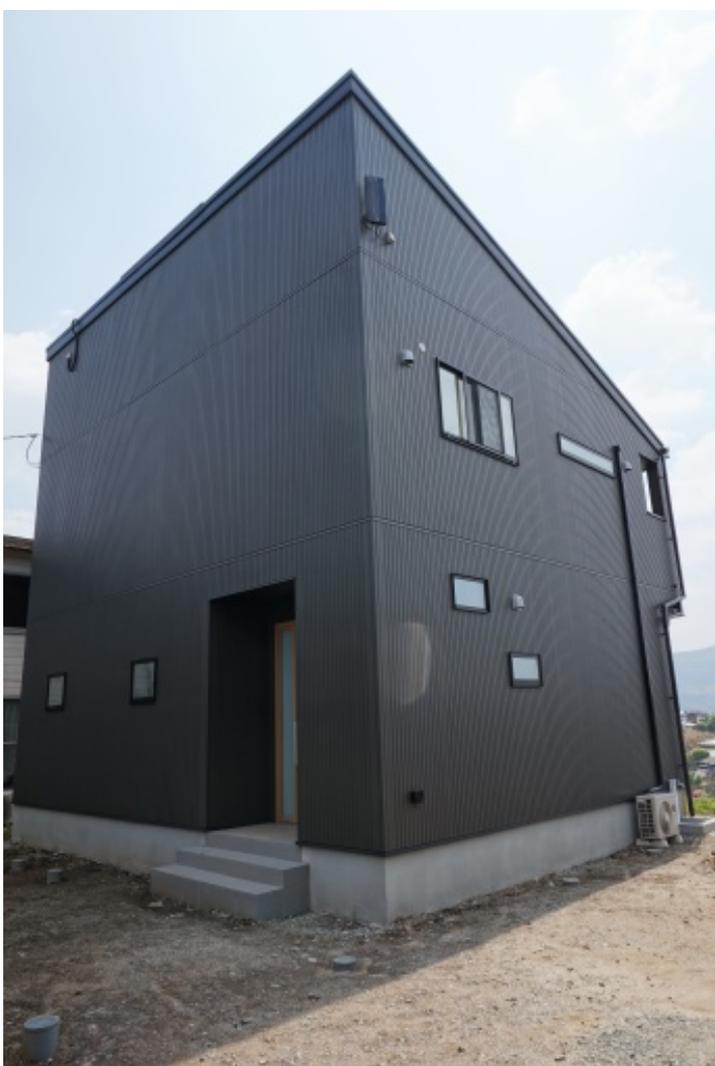
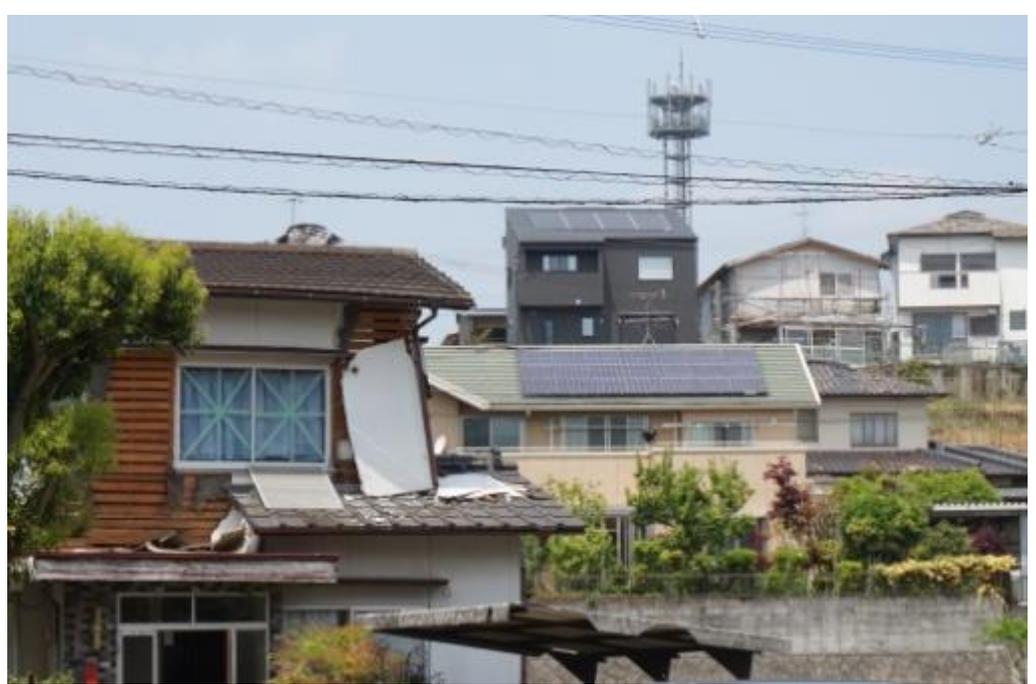
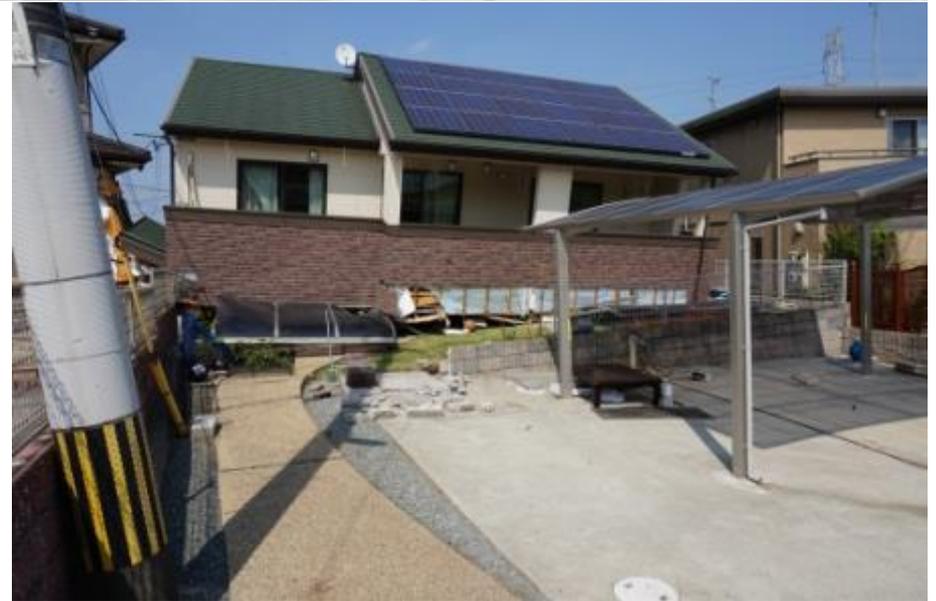
## 熊本県益城町 当社制振装置設置物件

震度7を2回経験した益城町の物件です。

外部の損傷はなかったそうです。

被害があったのはクロスの割れが一か所のみでした。

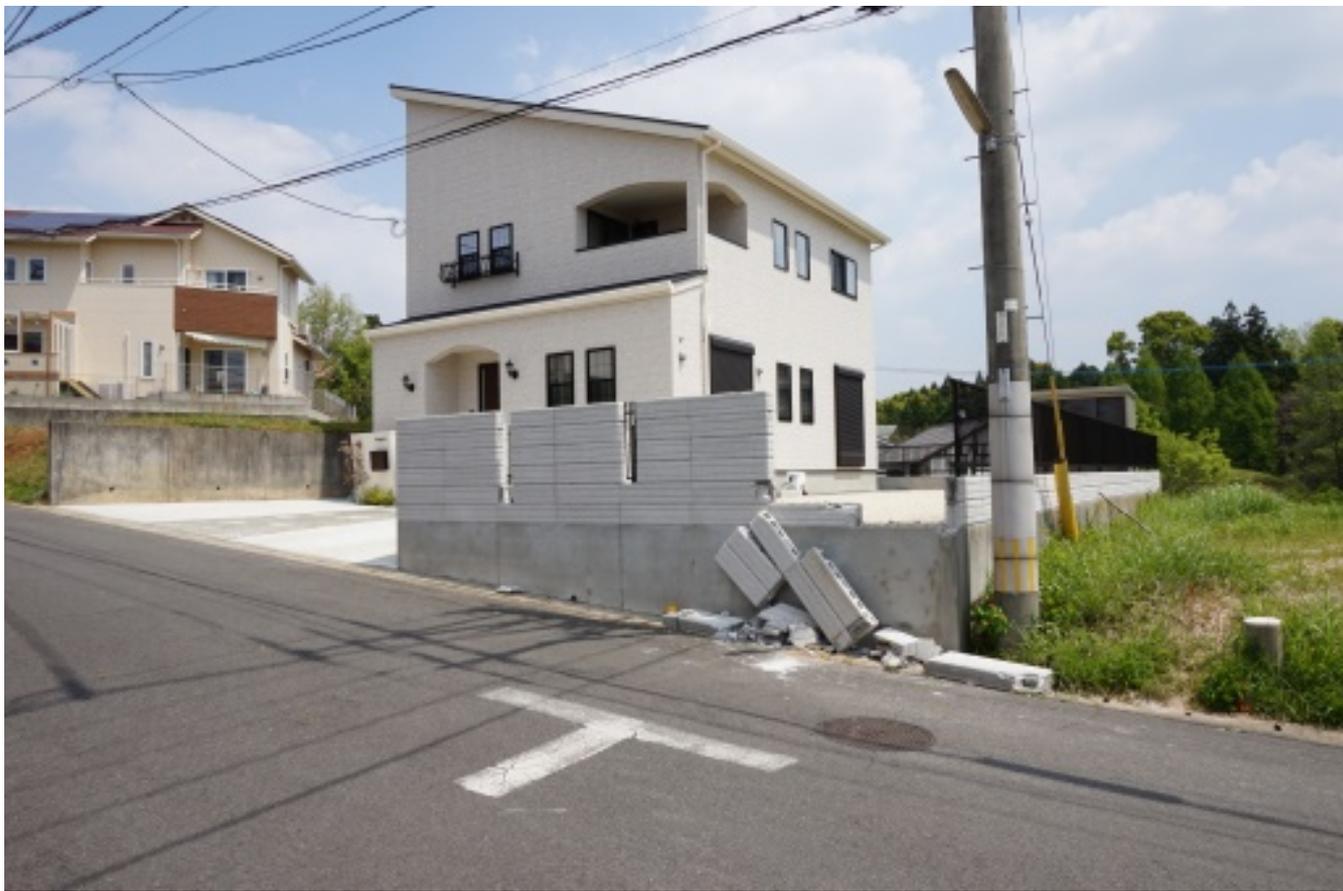
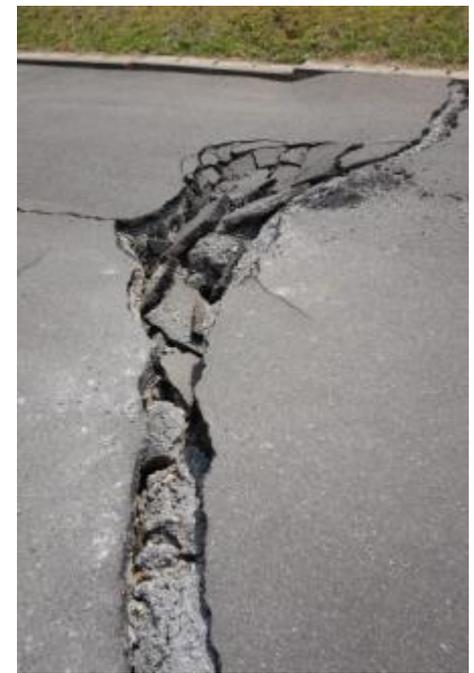
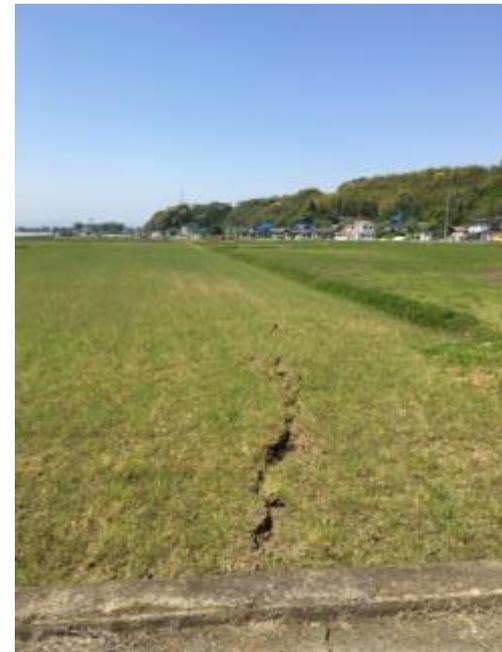
熊本県益城町 当社制振装置設置物件  
震度7を2回経験した益城町の物件です。  
外的損傷はありませんでした。  
近くの家屋で倒壊している物件もありました。

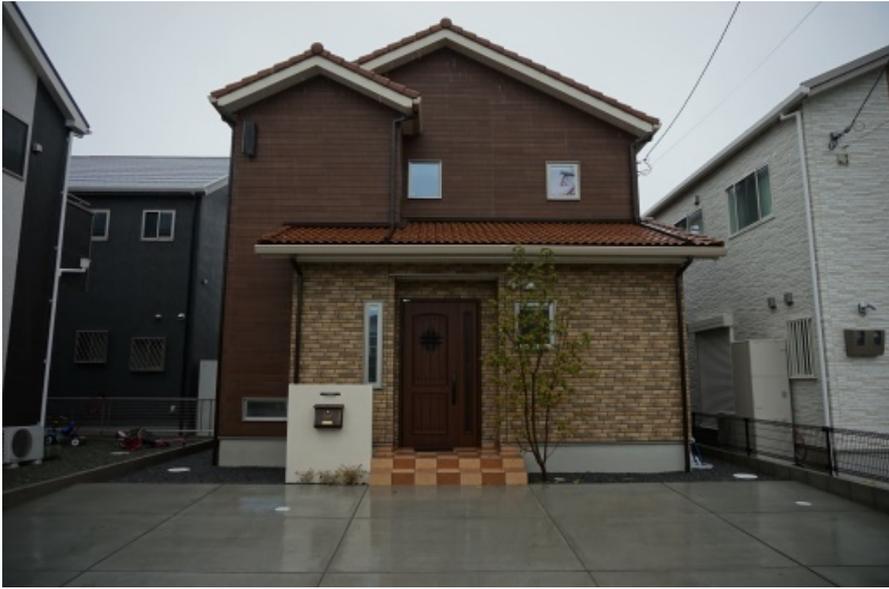
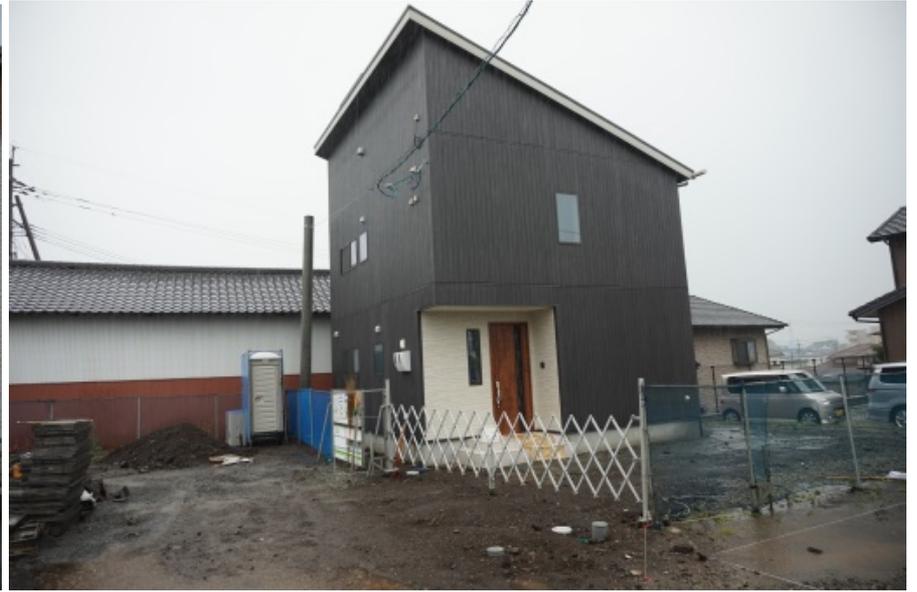
## 熊本県益城町 当社制振装置設置物件

震度7を2回経験した益城町の物件です。

外的損傷はありませんでした。

しかし外構が一部崩れていました。

家を降りてすぐのところに大きな地割れが起きていました。

ちかくの田んぼには断層のずれが起きていました。

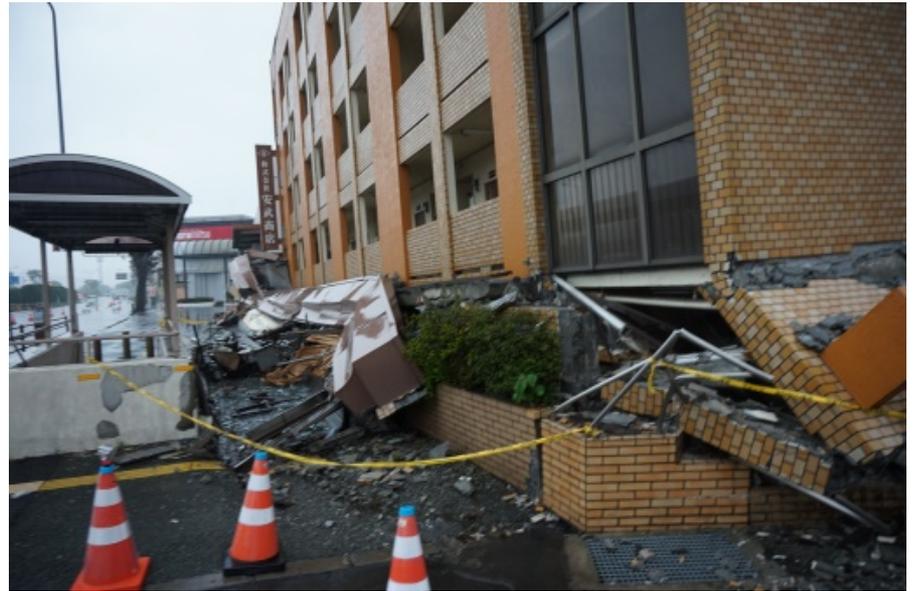
## 熊本市東区 当社制振装置設置物件

益城町に隣接する熊本市東区です。  
こちらも外観の損傷はみられませんでした。

現地に向かう途中で見かけた、  
RC造のマンション一階部分が完全に  
潰れていました。

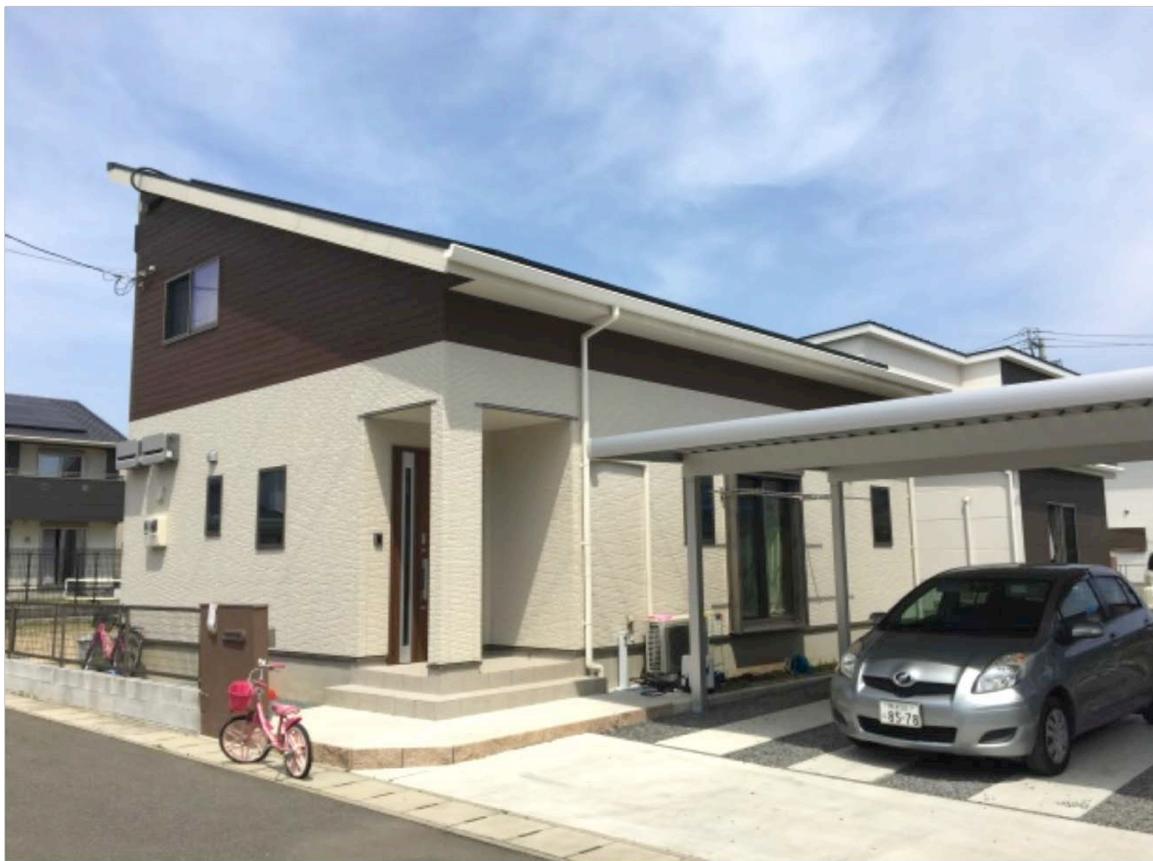
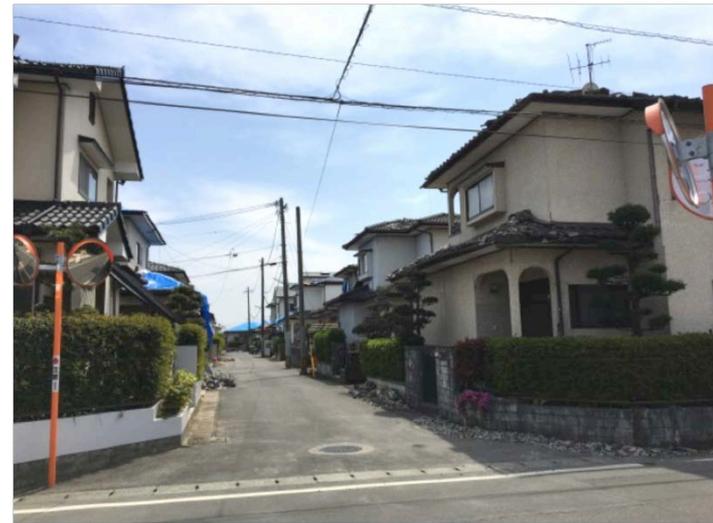
## 熊本市南区 当社制振装置設置物件

外観の損傷はみられませんでした。こちらの物件のすぐ裏手には築30年程度の家屋が並ぶ団地でしたが軒並み被害があったようです。

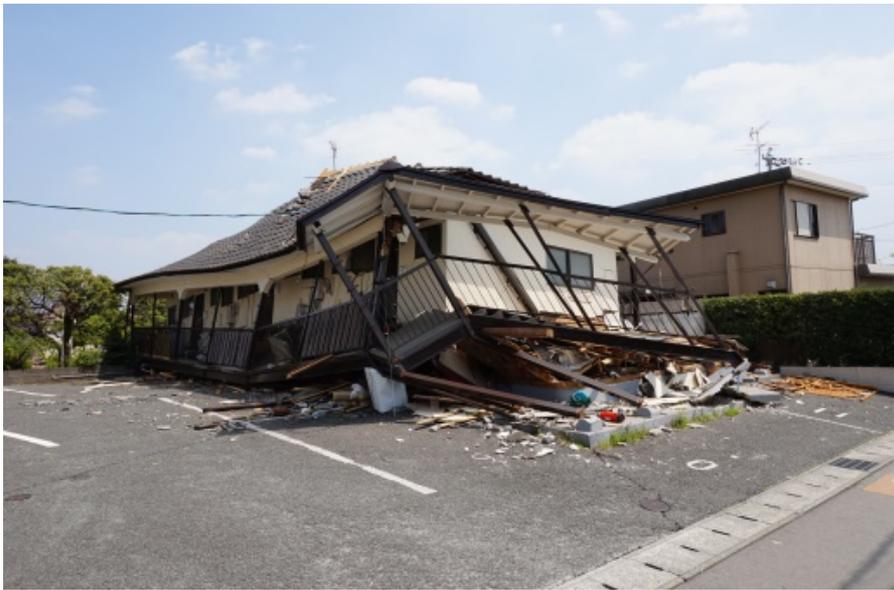
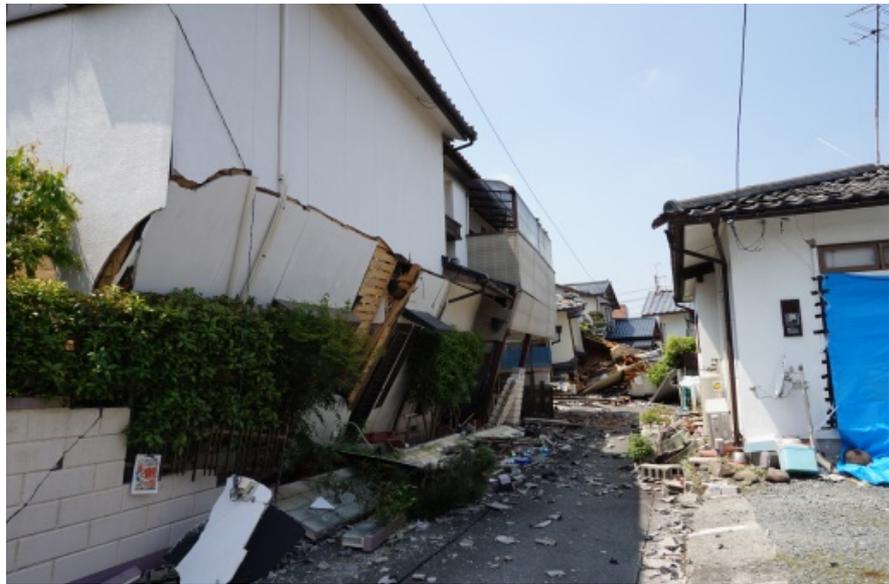
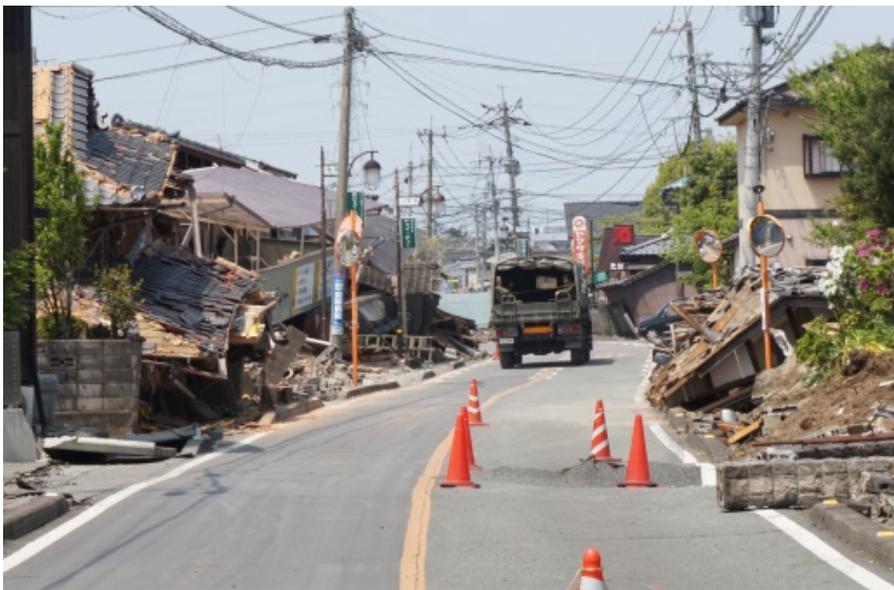
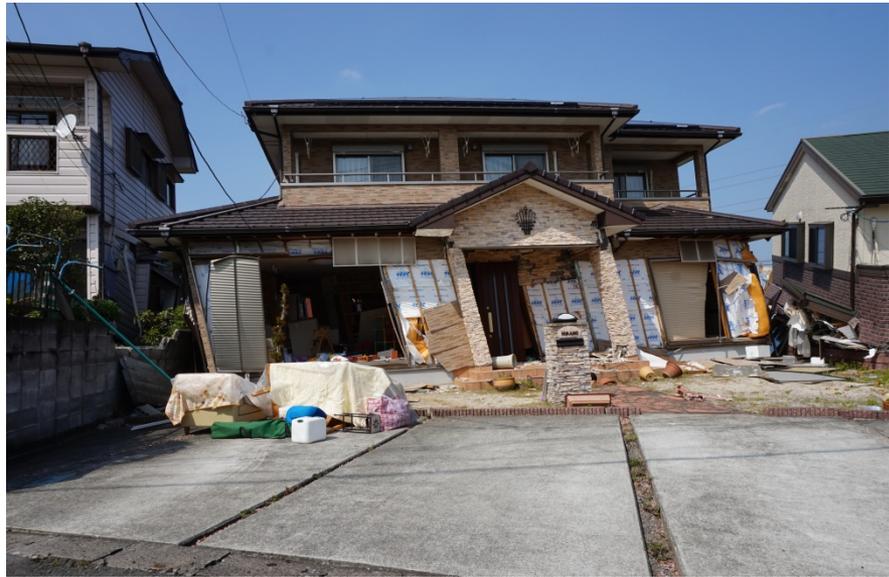
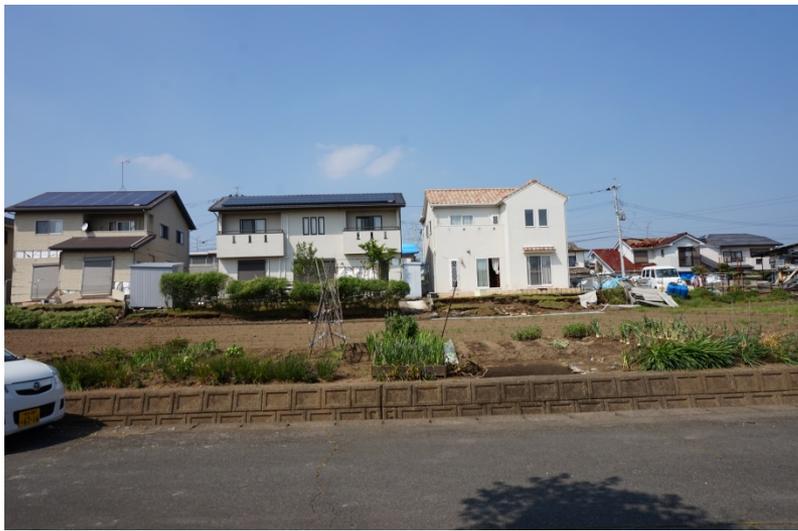
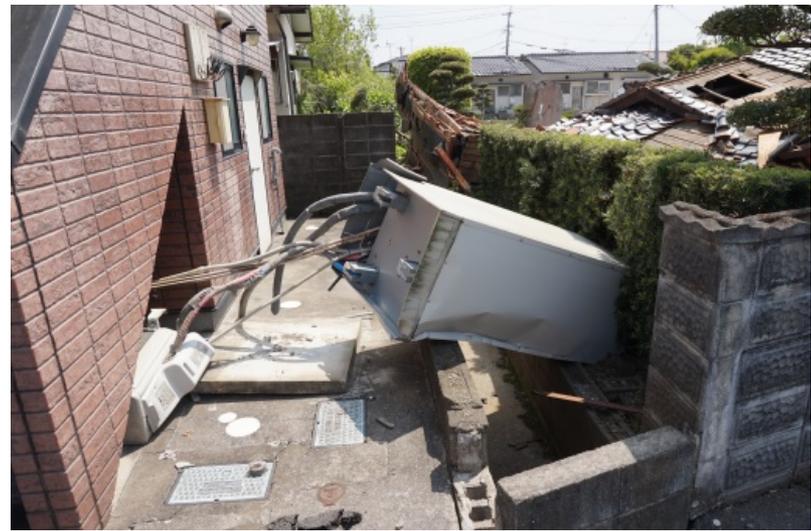
## 熊本県益城町中心地

震度7を2回経験した益城町の中心部の様子です。築年数の立った古い家屋の倒壊が多くみられました。瓦の損傷は至る所で見られ、ブルーシートで覆われていました。エコキュートの転倒も非常に多くみられました。鉄骨造の建物でも大きな被害のみられる物件があり、地震の規模に驚きました。
