2016年4月27日

# 2016年熊本地震視察報告書

(株) アイエムエー

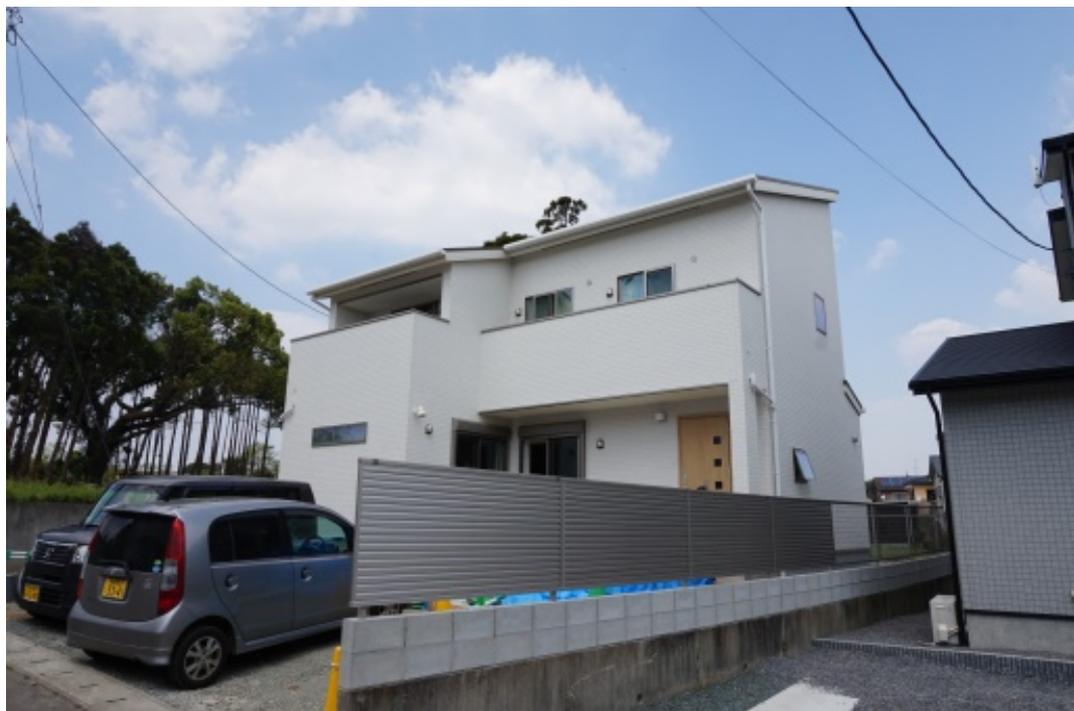
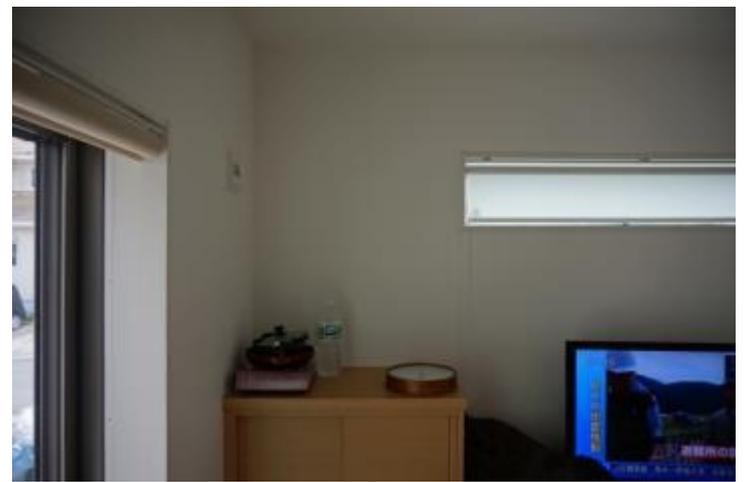
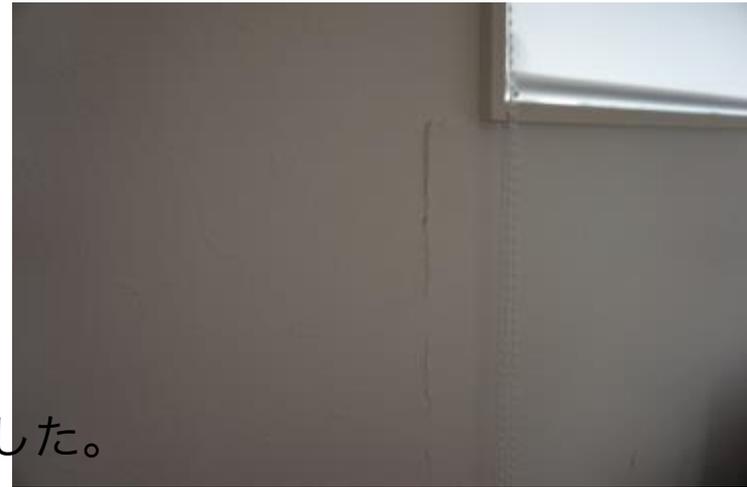
## 熊本県益城町 当社制振装置設置物件

震度7を2回経験した益城町の物件です。

外部の損傷はなかったそうです。

被害があったのはクロスの割れが一か所のみでした。

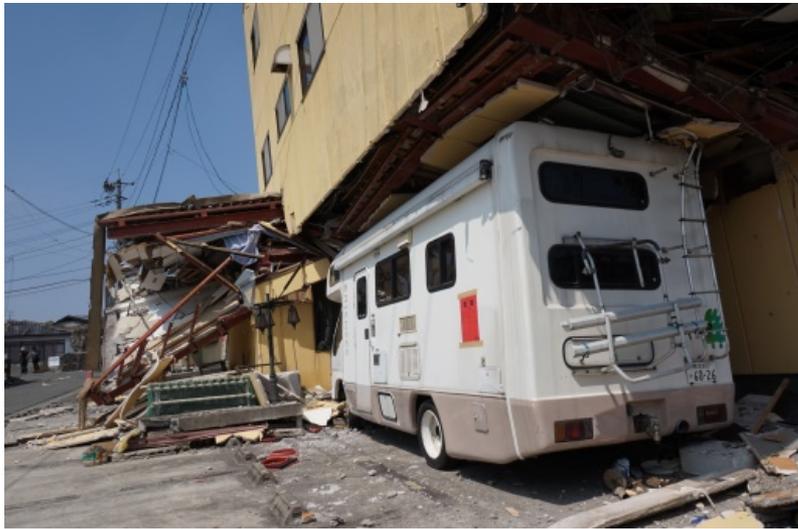
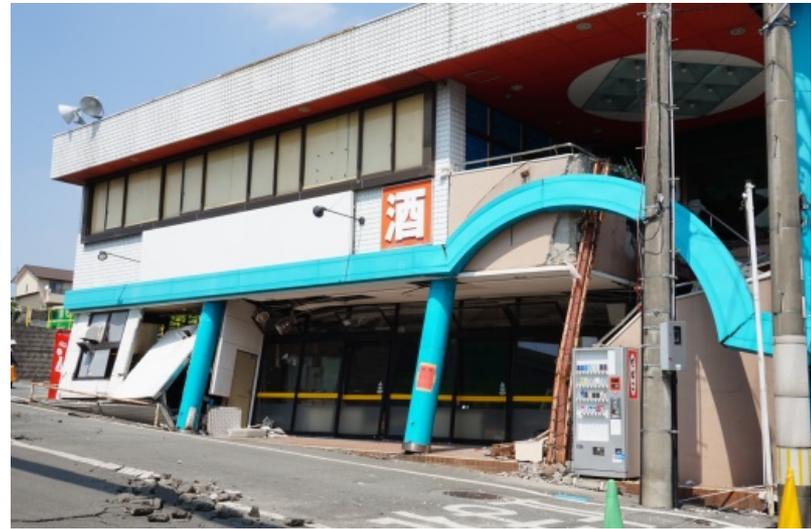
## 熊本県益城町中心地

震度7を2回経験した益城町の中心部の様子です。築年数の立った古い家屋の倒壊が多くみられました。瓦の損傷は至る所で見られ、ブルーシートで覆われていました。エコキュートの転倒も非常に多くみられました。鉄骨造の建物でも大きな被害のみられる物件があり、地震の規模に驚きました。
